**INSTITUTO FEDERAL DE EDUCAÇÃO, CIÊNCIA E TECNOLOGIA DO RIO
GRANDE DO SUL**
Campus Ibirubá

**INSPEÇÃO PERIÓDICA DE PULVERIZADORES NA MICRORREGIÃO DO ALTO
JACUÍ**

Trabalho de Conclusão de Curso II, apresentado junto ao Curso de Bacharelado em Agronomia do Instituto Federal de Educação, Ciência e Tecnologia do Rio Grande do Sul, *Campus* Ibirubá, como requisito parcial à obtenção do título de Bacharel em Agronomia.

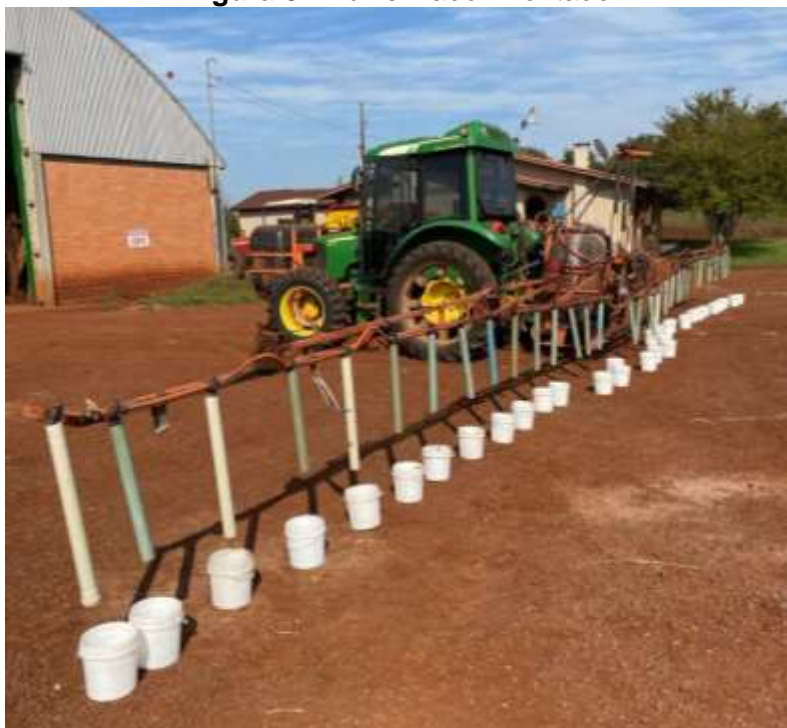
Figura 3 - Pulverizador montado.

Segundo Carpes (2019), a maioria dos pulverizadores da região é do tipo montado e, em segunda ordem, tem-se os do tipo autopropelido. Desta maneira, no presente trabalho, foram avaliados 7 pulverizadores de barras do tipo montado (Figura 3) e 3 do tipo autopropelido (Figura 4). Além disso, o mesmo autor não observou a presença de nenhum pulverizador de arrasto em sua pesquisa, e por isso este tipo de pulverizador não fez parte dos avaliados neste trabalho.

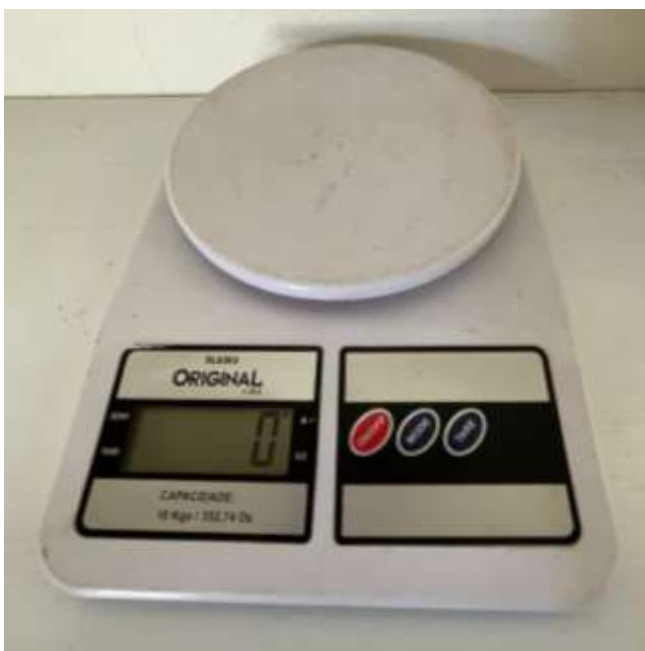
Figura 5 - Balança eletrônica de precisão Original Line.

- a) uma balança eletrônica de precisão para até 10 kg da marca Original Line (Figura 5);

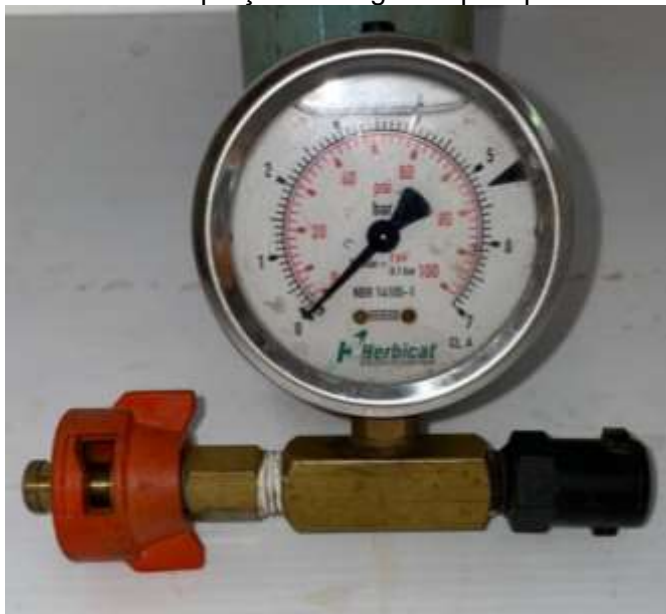
Figura 6 - Manômetro com adaptação de engate rápido para o bico de pulverização.

b) um manômetro com adaptação de engate rápido para o bico de pulverização da marca Herbicat (Figura 6);

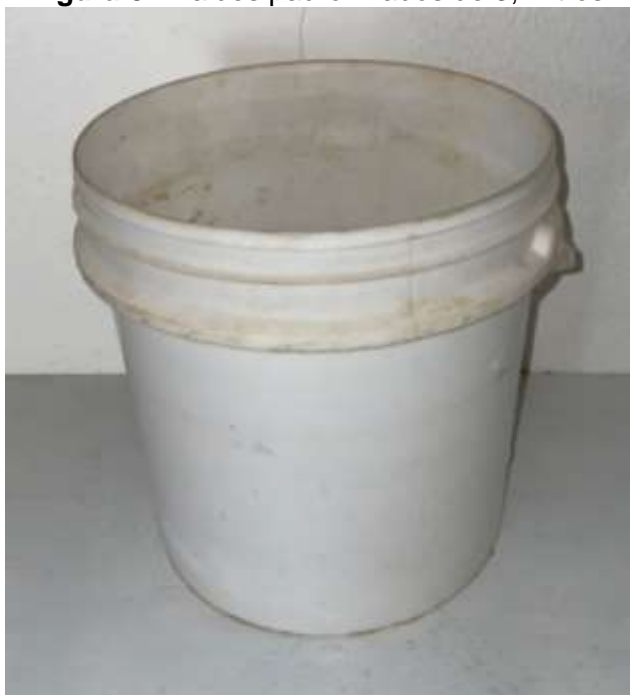
Figura 8 - Baldes padronizados de 3,2 litros.

d) baldes padronizados de 3,2 litros (Figura 8) e tubos hidráulicos de aproximadamente 50 centímetros (Figura 9) para avaliar a distribuição volumétrica de calda;

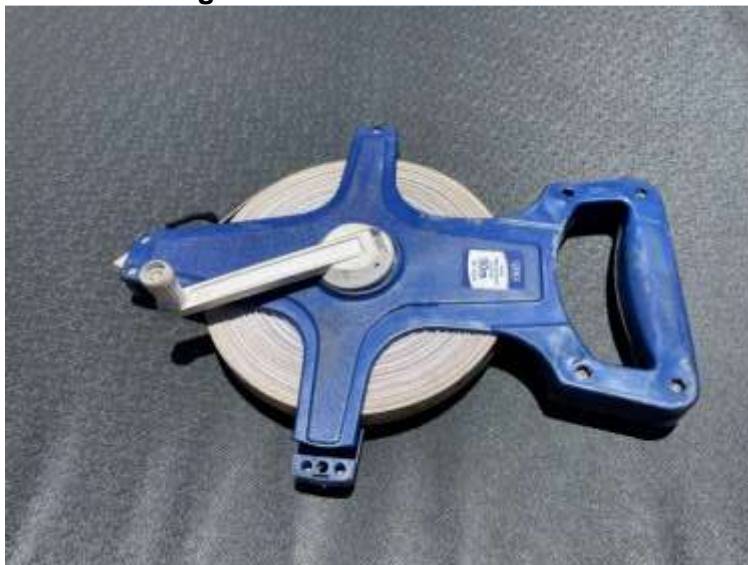
Figura 11 - Trena de 50 metros.

f) uma trena de 50 metros para medir o espaço de deslocamento do pulverizador e o espaçamento entre bicos (Figura 11);

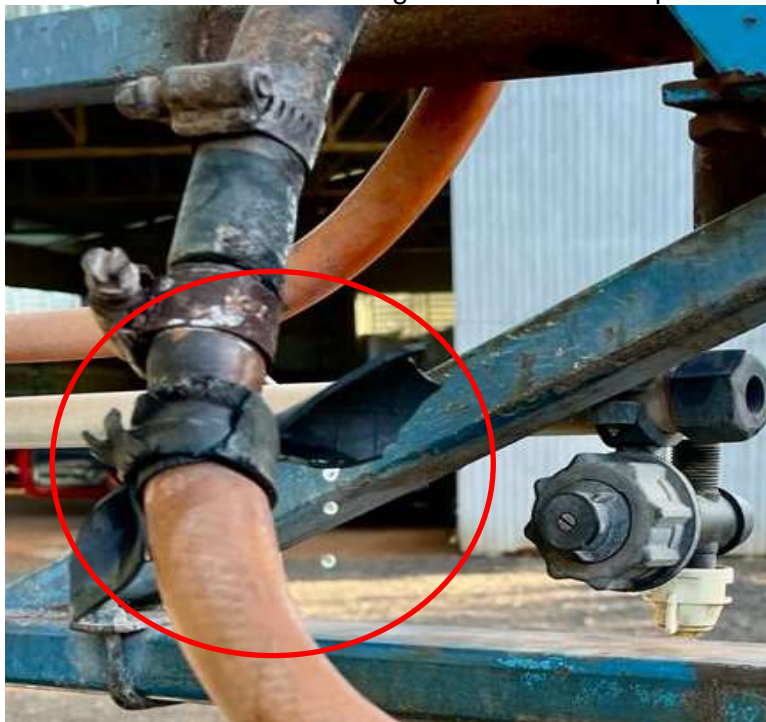
Figura 14 - Vazamentos nas mangueiras da barra de pulverização.

Metade das máquinas inspecionadas (50%) apresentavam vazamentos de calda em algum ponto do sistema. Enquanto isso, a outra metade não. Foi possível perceber que a idade dos pulverizadores afetou significativamente esse quesito, sendo que os que apresentavam vazamentos possuíam mais tempo de uso. Gandolfo (2001) observou o mesmo, sendo que para os pulverizadores usados o percentual de máquinas com vazamentos foi quase o dobro que para os novos.

Nas máquinas com vazamentos, o número destes variou. Duas possuíam 1 vazamento apenas, enquanto que outras duas 4 vazamentos e uma 6 vazamentos, um grande número. Gandolfo (2001) encontrou, em média, vazamentos em pelo menos 3 locais de um mesmo pulverizador.

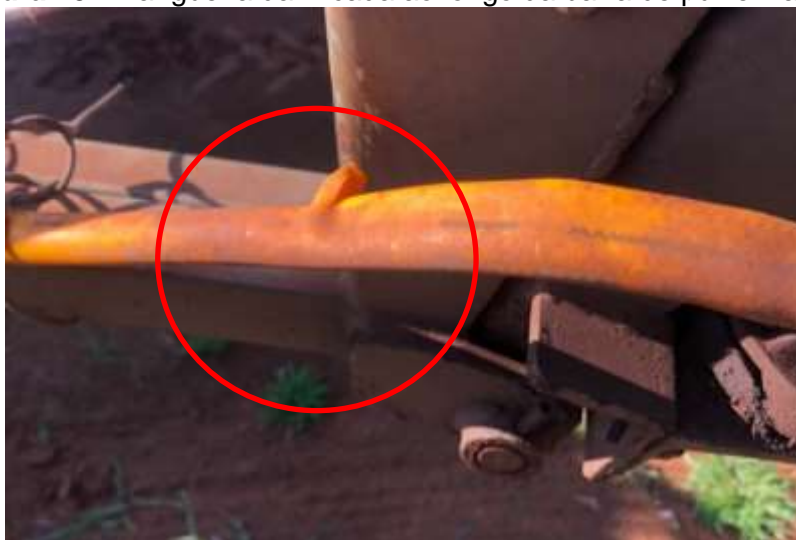
Figura 15 - Mangueira danificada ao longo da barra de pulverização.

Com as inspeções nos pulverizadores, observou-se que 70% das máquinas possuíam mangueiras danificadas ou retorcidas. Em algumas destas, já estavam ocorrendo vazamentos, causando contaminação do ambiente e desperdício de calda.

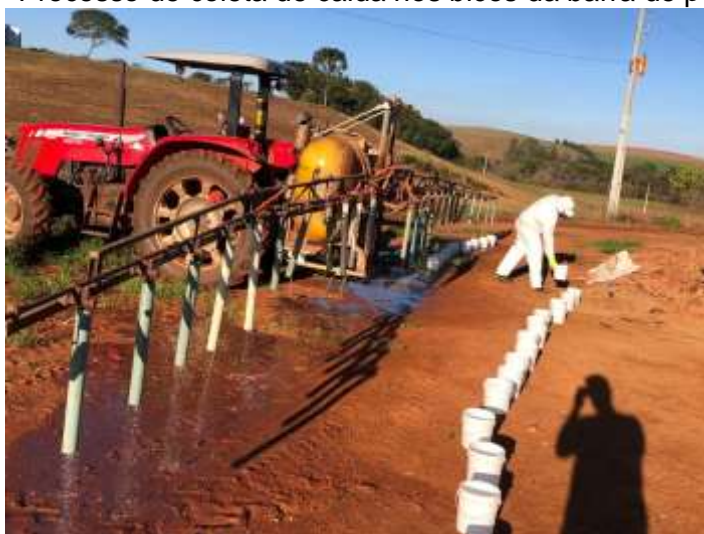
Figura 18 - Processo de coleta de calda nos bicos da barra de pulverização.

Após realizada a fixação dos canos, era solicitado o acionamento da máquina, e os recipientes eram posicionados um a um abaixo do cano de coleta de calda a cada 5 segundos (tempo cronometrado no celular), permanecendo na coleta até o primeiro recipiente completar 3 minutos. Completado os 3 minutos de coleta do primeiro recipiente, os outros eram retirados a cada 5 segundos, para que o tempo de coleta se mantivesse igual em todos os baldes (Figura 18).

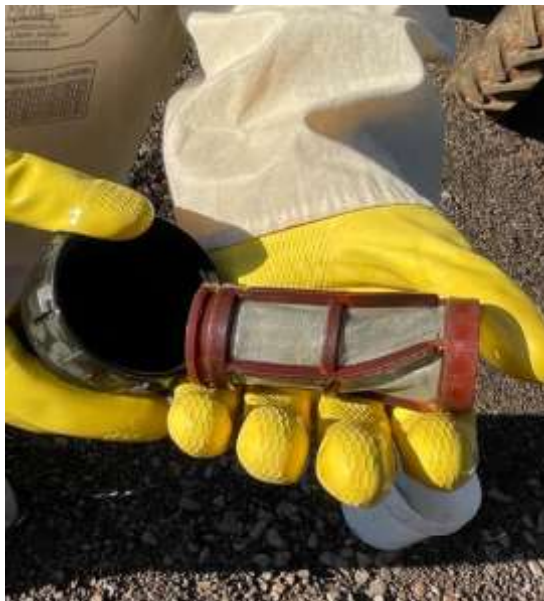
Figura 19 - Filtro de sessão retorcido e danificado.

Posterior a este processo, com o pulverizador desligado e os canos e baldes de coleta já retirados, era realizada uma análise sobre o estado dos filtros do maquinário, começando pelos filtros de sessão (Figura 19). Nesta avaliação, os filtros eram inspecionados quanto às fissuras, obstruções e outros possíveis danos.

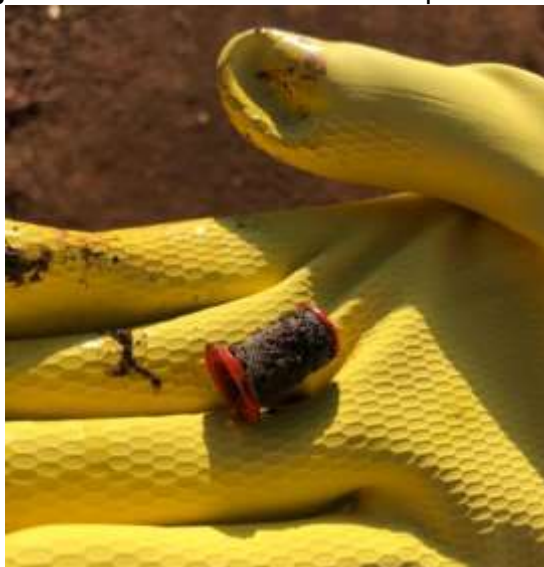
Figura 20 - Filtro do bico obstruído por resíduos.

Constatada a situação atual e realizada a limpeza em caso de obstrução, o passo seguinte era a avaliação dos filtros dos bicos (Figura 20), selecionando as pontas que apresentavam maior irregularidade durante os testes de vazão. Novamente a constatação e limpeza era realizada se necessária e, em caso de pontas diferentes em uma mesma barra (Figura 21), as mesmas eram registradas.

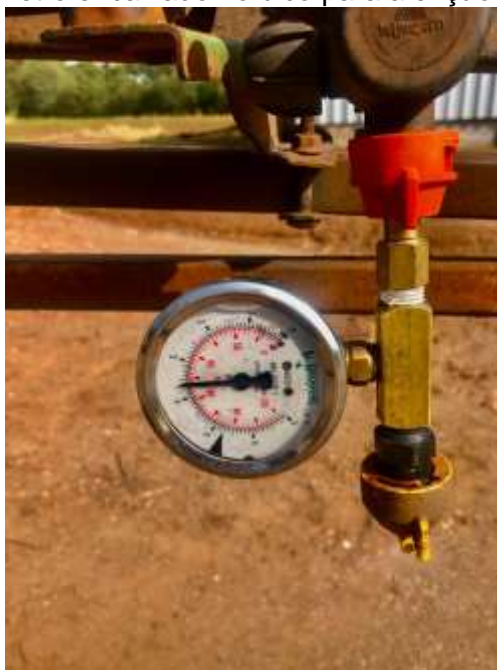
Figura 22 - Manômetro encaixado no bico para aferição de pressão.

Dando sequência no processo de inspeção, era constatada a presença ou ausência do manômetro no maquinário. Em caso de presença, para averiguar seu funcionamento correto, dirigia-se até um dos bicos do pulverizador e, utilizando um manômetro com adaptação de engate rápido (Figura 22), o maquinário era novamente ligado e as pressões apresentadas nos manômetros eram avaliadas.

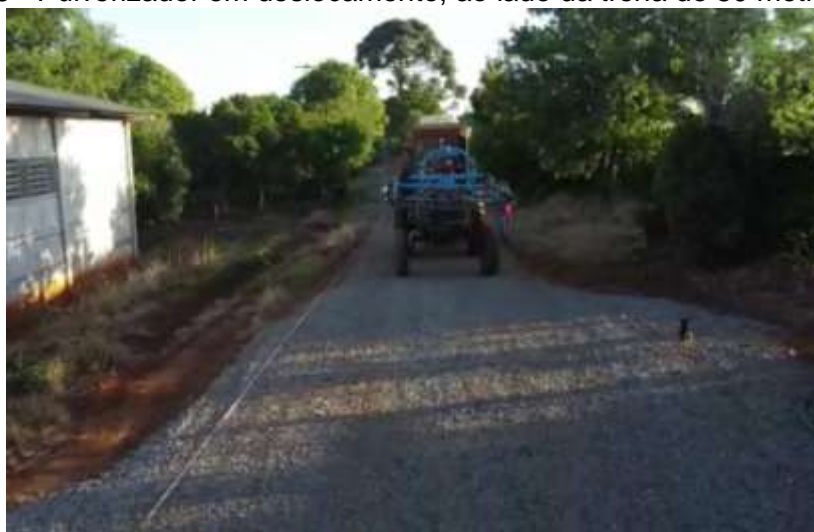
Figura 23 - Pulverizador em deslocamento, ao lado da trena de 50 metros.

realizada a determinação do tempo de deslocamento do pulverizador em 50 metros. Recomendava-se a utilização da velocidade de aplicação em uso no dia a dia da propriedade, sendo que a máquina deveria estar em rotação normal de trabalho (proporcionando 540 rpm na TDP). Ao final do percurso (Figura 23), o tempo encontrado no cronômetro era anexado à planilha para calcular a velocidade real de deslocamento.

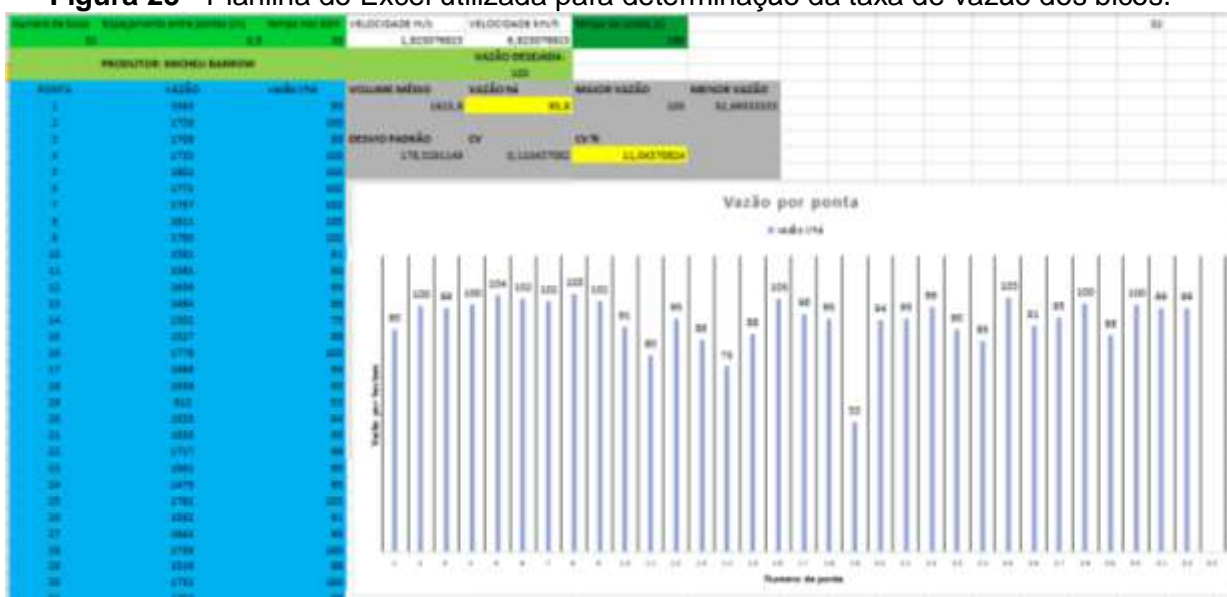
Figura 25 - Planilha do Excel utilizada para determinação da taxa de vazão dos bicos.

Já na Figura 25 tem-se a planilha utilizada para determinação da taxa de vazão dos bicos dos pulverizadores avaliados. Caso algum dos bicos apresentava uma variação de vazão acima da aceitável conforme a Norma ISSO 16122 (2015), ou seja, maior que 10%, este era inspecionado novamente e o teste refeito. Persistindo o problema, o produtor era informado da necessidade de troca do bico.

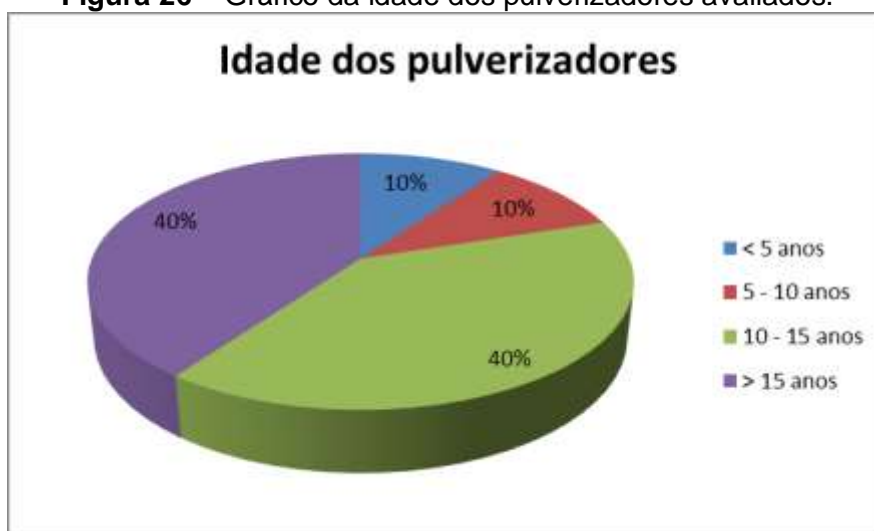
Figura 26 – Gráfico da idade dos pulverizadores avaliados.

Apenas 1 máquina (10%) inspecionada possuía menos de 5 anos de fabricação. Da mesma forma, apenas 1 (10%) entre 5 e 10 anos de fabricação. Entre 10 e 15 anos, 4 pulverizadores (40%) foram inspecionados, mesmo número de pulverizadores com mais de 15 anos, representando os mesmos 40% (Figura 26).

Pode-se perceber uma predominância de máquinas com maior idade de uso. Pensando pelo lado tecnológico, isso não é algo bom, visto que as máquinas mais novas apresentam algumas melhorias, a exemplo dos controladores de vazão e sistema de desligamento da pulverização bico a bico, aumentando a eficiência de aplicação e também o operacional. Todavia, desde que bem regulado e com a manutenção em dia, um pulverizador com mais de 15 anos de uso pode apresentar uma boa qualidade de aplicação.

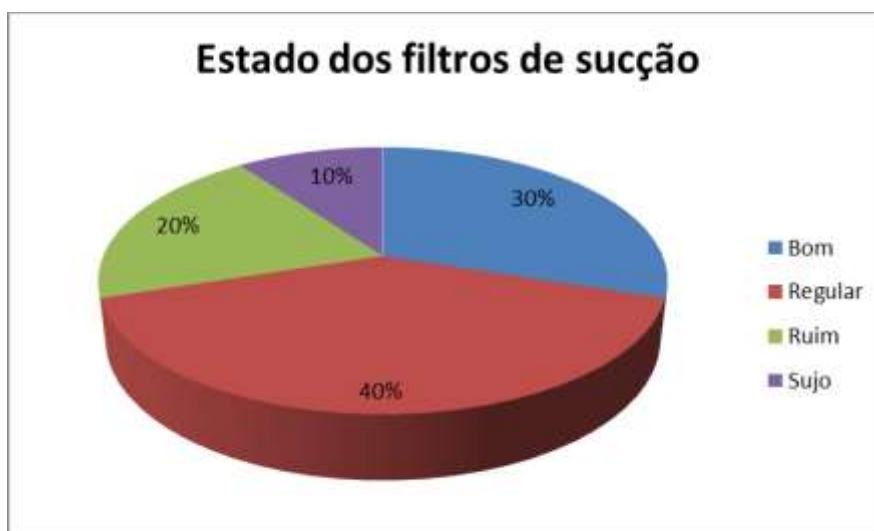
Figura 28 – Gráfico do estado de conservação dos filtros de sucção dos pulverizadores.

Todas as máquinas avaliadas apresentavam o filtro de sucção. Já ao avaliar o estado desses filtros, 30% foram classificados como “Bom”, 40% como “Regular”, 20% como “Ruim” e 10% como “Sujo”, ou seja, uma máquina estava com este filtro necessitando de limpeza (Figura 28). Ter filtros em bom estado de conservação é fundamental para um bom funcionamento do sistema de pulverização, e o filtro de sucção é o primeiro que tem ação após a formação da calda.

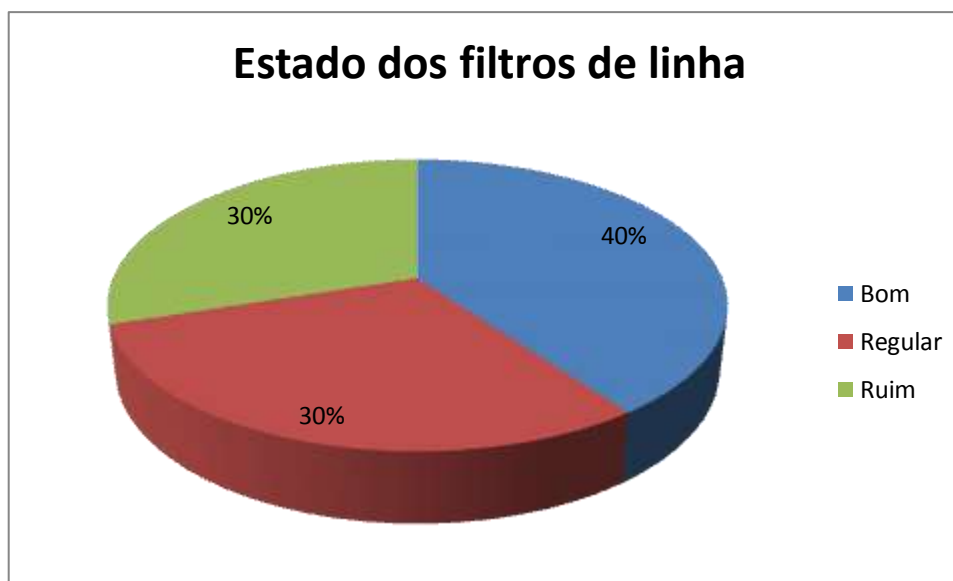
Figura 29 – Gráfico do estado de conservação dos filtros de linha dos pulverizadores.

Todas as máquinas avaliadas apresentavam os filtros de linha presentes. Já ao avaliar o estado desses filtros, 40% foram classificados como “Bom”, 30% como “Regular”, 30% como “Ruim” (Figura 29).

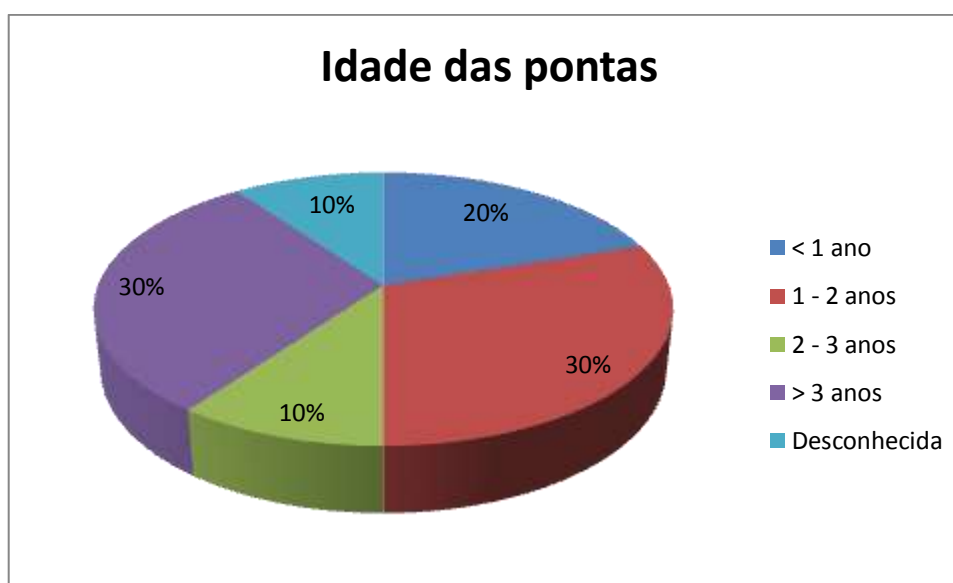
Figura 33 – Gráfico da idade das pontas de pulverização dos pulverizadores.

A idade das pontas é um fator que interfere no desgaste das mesmas, sendo que quanto mais velhas, maior tende a ser o desgaste e perda de qualidade na aplicação.

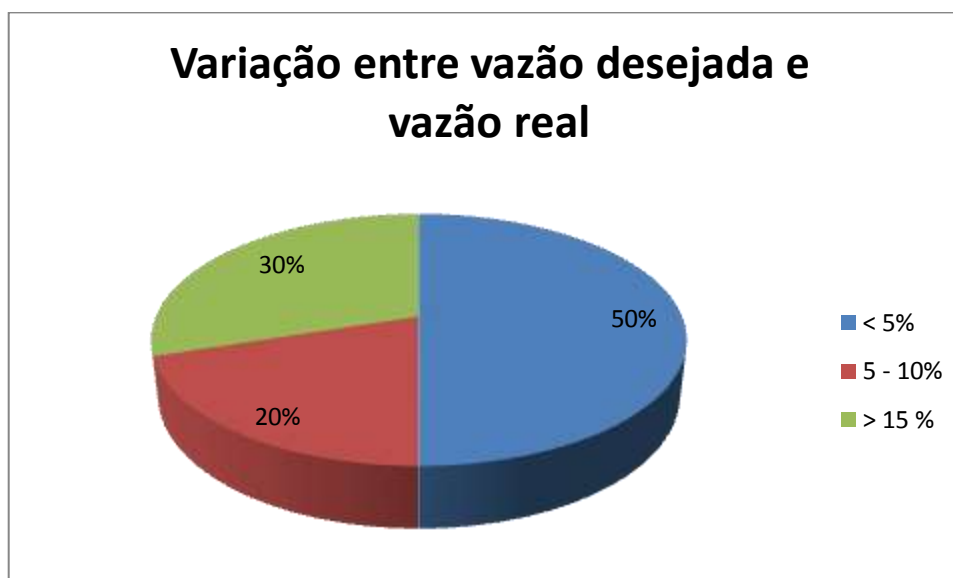
Figura 36 – Gráfico da variação entre a vazão desejada e a vazão real dos pulverizadores.

Variações maiores que 5% já podem causar sérios problemas durante a aplicação, fazendo com que haja superdosagem ou subdosagem dos ingredientes ativos adicionados à calda.
