Análise da substituição do aço e reconstrução dos roteiros de fabricação de um componente de máquina agrícola com ênfase na resistência ao desgaste.

Trabalho de Conclusão de Curso submetido à Banca Examinadora designada pelo Curso de Engenharia Mecânica do Instituto Federal de Educação, Ciência e Tecnologia, Campus Ibirubá, como requisito parcial à obtenção do título de Bacharel em Engenharia Mecânica.

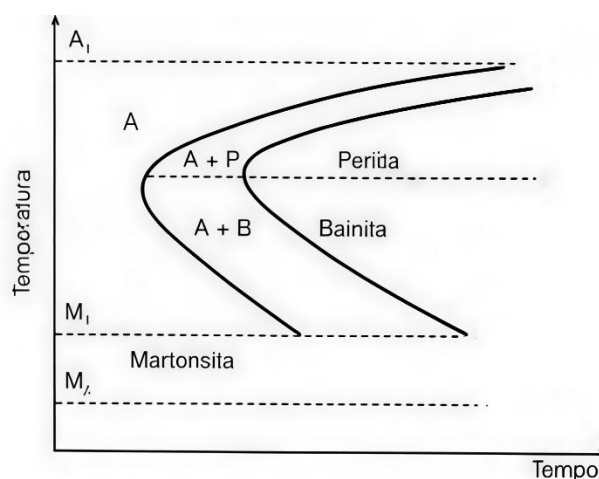
Figura 4 - Curvas TTT dos aços.

(a) Eutetóide ($C \approx 0,8\%$)

(b) Hipoeutetóide ($C < 0,8\%$)

(c) Hipereutetóide ($C > 0,8\%$)

A = Austenita
P = Perlita
B = Bainita
M = Martensita
C = Cementita
F = Ferrita

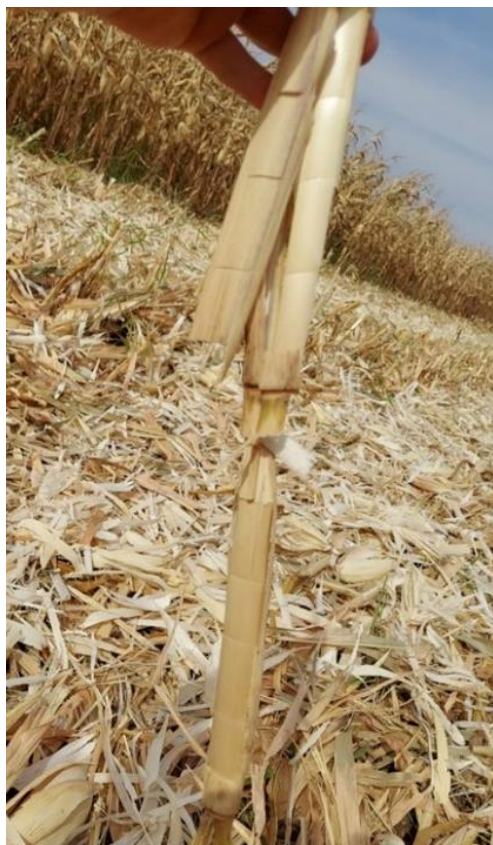
Figura 13 - Caule avariado.

Além do destacamento da espiga, a linha tem como função provocar o dano do caule da planta que permanece no campo (Figura 13), sem ser puxado para dentro da máquina. A ação dos rolos recolhedores sobre o caule gera esmagamentos e rupturas intencionais.

Essa avaria tem como objetivo acelerar o processo de decomposição do material vegetal, facilitando os manejos posteriores como o plantio direto e contribuindo para o enriquecimento do solo com matéria orgânica.

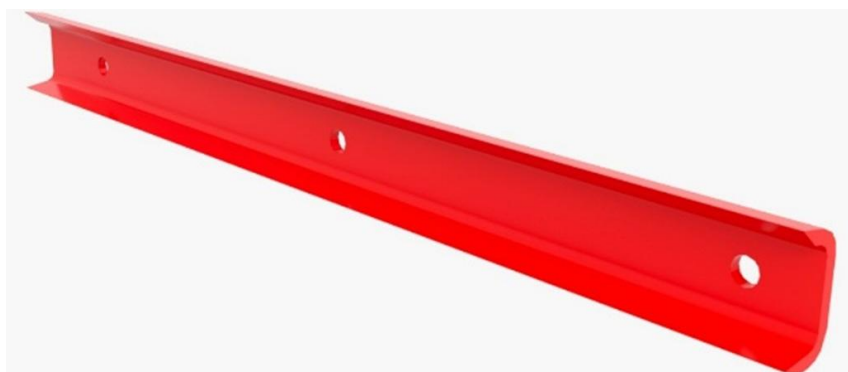
Figura 16 - Aleta.

A Figura 16 apresenta uma vista de uma aleta aço, destacando seu formato, região de fixação e a geometria da extremidade da lâmina² (fio), responsável pela tração do caule durante a operação.

Quando alinhadas, as pontas dos fios devem manter uma distância de 1,5 mm, com tolerância de $-0,5$ mm a $+0$ mm. Sempre que essa distância excede 2,0 mm em trabalho, a eficiência da colheita é consideravelmente comprometida. Isso porque esta distância das aletas pode resultar no corte indevido do caule, fazendo com que ele, junto

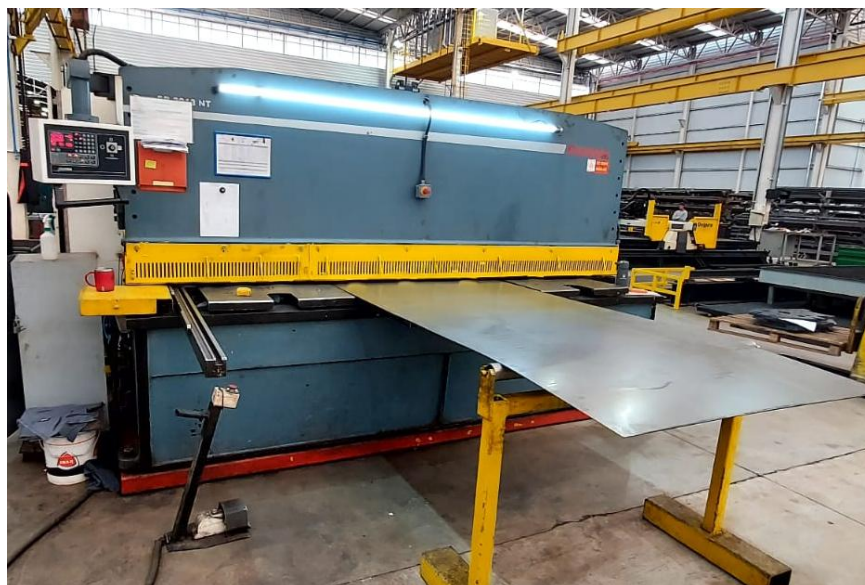
Figura 18 - Guilhotina Hidráulica Durmazlar, modelo SB 3013 NT.

Para garantir a rastreabilidade e a qualidade do processo, a guilhotina foi ajustada para operar dentro dos parâmetros definidos, e as peças cortadas passaram por inspeção dimensional para verificar se estavam de acordo com as especificações de sobre metal. Além disso, amostras foram selecionadas aleatoriamente para medições e verificação das tolerâncias de corte. A Figura 18 mostra a guilhotina utilizada no processo de corte.

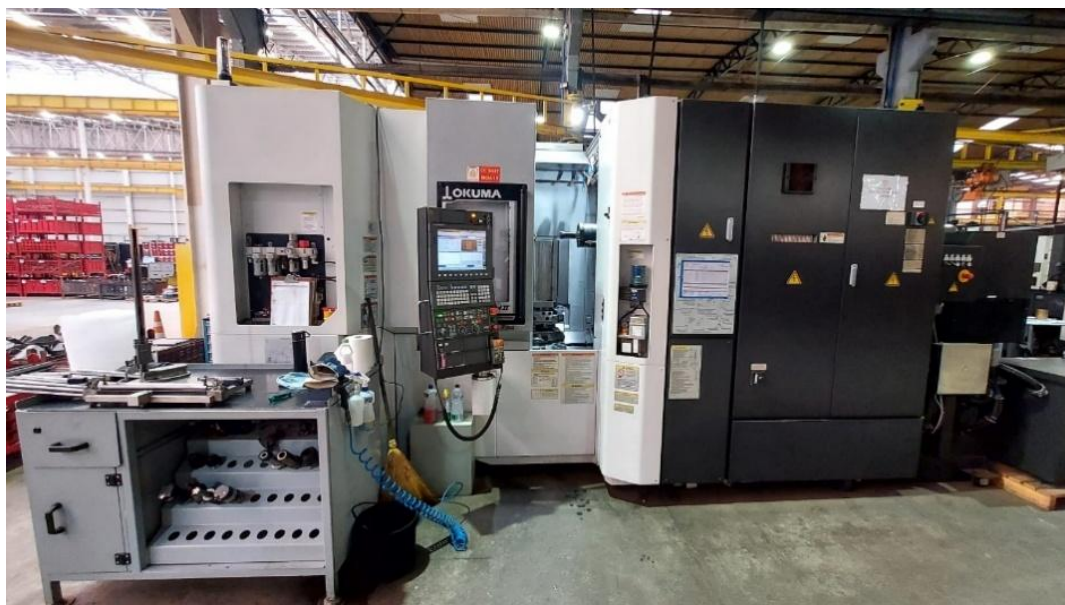
Figura 23 - Centro de Usinagem Horizontal marca Okuma, modelo MB-5000HII.

Após o processo de conformação por dobra, as peças foram encaminhadas para a etapa de usinagem, realizada em um centro de usinagem horizontal de alta produtividade da marca Okuma, modelo MB-5000HII (Figura 23). Esta operação teve como principal objetivo a confecção do fio usinado nas extremidades das abas, região crítica da peça, sujeita a desgaste severo durante o trabalho em campo.

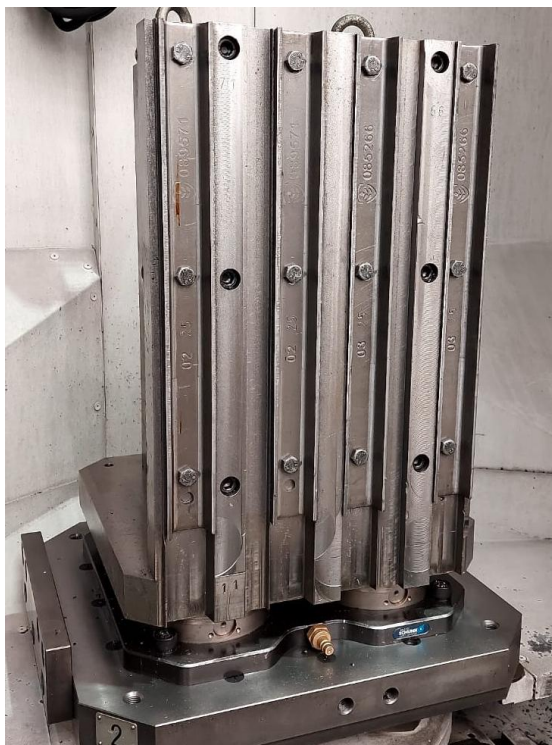
Figura 24 - Dispositivo de usinagem.

As peças foram fixadas em um dispositivo específico, desenvolvido para acomodar quatro unidades simultaneamente durante a usinagem (Figura 24). Essa fixação estável e padronizada foi fundamental para garantir repetibilidade e precisão no processo.

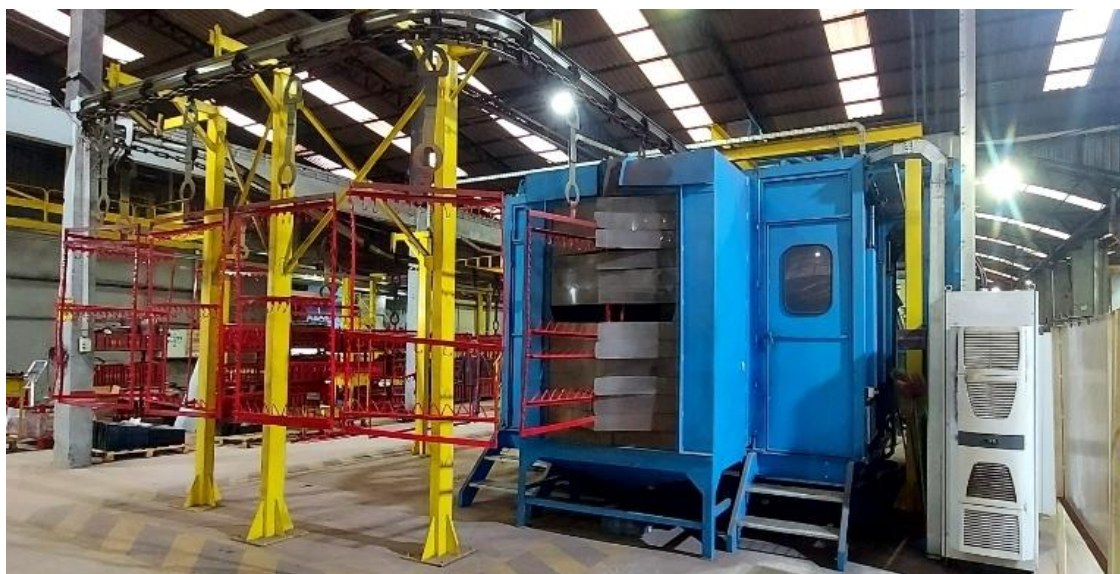
Figura 26 - Linha de pintura.

Após a realização dos processos de tratamentos térmicos e termoquímicos, além do processo de aplicação de carbetos de tungstênio, as peças passaram por um processo de acabamento superficial com o objetivo de garantir proteção contra corrosão, padronização visual e durabilidade em campo. Este processo foi realizado em uma linha de pintura automática, onde as peças foram fixadas em suportes específicos que estão presos a uma esteira que as movimenta por todas as etapas do processo, a Figura 26 apresenta a linha de pintura automática.

Inicialmente, as peças foram submetidas a uma etapa de jateamento abrasivo com granalha metálica, com exceção das amostras fabricadas em aço SAE 1045 com revestimento de carbeto de tungstênio. Este procedimento teve como objetivo preparar a superfície metálica, removendo oxidação e impurezas, além de promover uma rugosidade controlada que favorece a aderência da tinta. No entanto, as amostras com revestimento duro foram excluídas desta etapa, uma vez que o impacto da granalha poderia danificar a camada de carbeto de tungstênio. Por esse motivo, essas amostras seguiram diretamente para a etapa de limpeza.

Após o jateamento, as peças seguiram para um banho de desengraxe, com a finalidade de remover resíduos de óleo, fuligem e outras impurezas. Em seguida, foi realizada a fosfatização, processo que forma uma camada protetiva sobre o metal, aumentando a resistência à corrosão e promovendo melhor aderência da tinta.

Posteriormente, foi feito um enxágue para eliminar resíduos da fosfatização, e as peças foram levadas a uma estufa de secagem, garantindo a completa remoção da umidade antes da pintura. O revestimento final foi aplicado por meio de pintura eletrostática a pó, utilizando pistolas eletrostáticas que conferem à tinta cargas elétricas, fazendo-a aderir uniformemente à superfície. Por fim, as peças passaram por cura térmica em estufa, onde a tinta foi polimerizada, formando uma película protetiva resistente. O aspecto final das peças pintadas é ilustrado na Figura 27.

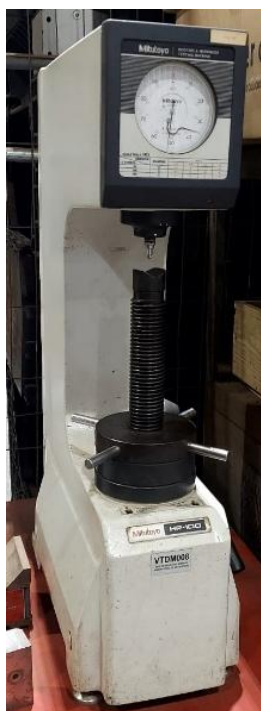
Figura 30 -Durômetro Mitutoyo, modelo HR-100.

No presente trabalho, o ensaio de dureza foi realizado pelo método Rockwell C (HRC), utilizando o equipamento Mitutoyo HR-100 (Figura 30), com aplicação de carga de 150 kgf, conforme os parâmetros estabelecidos na norma ASTM E18 (ASTM, 2020). O procedimento foi conduzido com inspeção em 100% das peças produzidas, assegurando o controle de qualidade de cada uma das amostras testadas.

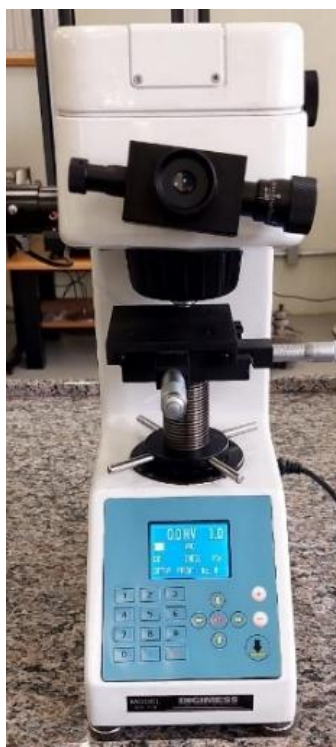
Figura 31 - Microdurômetro Vickers Digimess, modelo 400.310.

Para a obtenção do perfil de dureza nas amostras, foi utilizado um microdurômetro Vickers da marca Digimes, modelo 400.310 (Figura 31).

O equipamento opera com sistema de aplicação de carga por massas calibradas e possui objetiva de aumento 40x, além de ocular com micrômetro de leitura analógica, permitindo a medição precisa das diagonais das impressões geradas pelo penetrador piramidal.

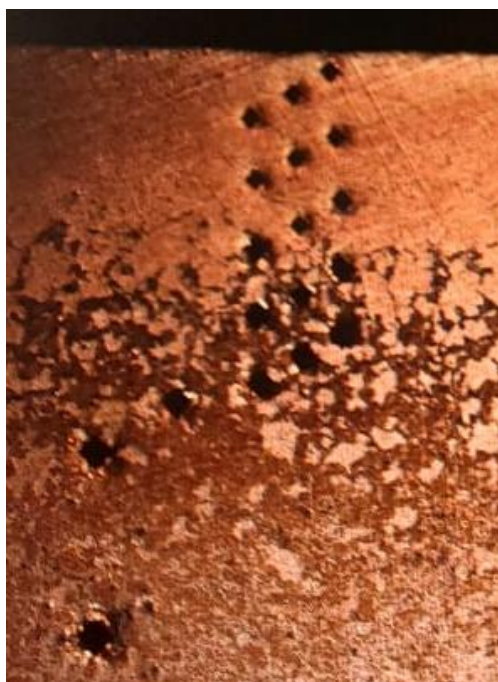
Figura 32 - Perfil de dureza.

Como pode-se ver na Figura 32, os ensaios foram realizados com a primeira medição posicionada a 0,05 mm da superfície. A cada etapa, a próxima medida era deslocada 1,0 mm lateralmente e 0,05 mm em profundidade, repetindo-se esse procedimento até que a dureza registrada estivesse dentro de uma faixa de até 15% acima da dureza do núcleo da mesma peça, valor previamente determinado antes do início das medições na camada superficial. A profundidade correspondente à última medição fora desse limite foi considerada como a espessura efetiva da camada endurecida resultante do tratamento térmico ou termoquímico.

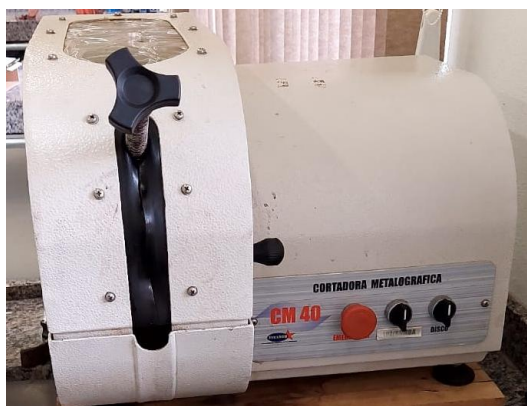
Figura 34 - Cortadora metalográfica Teclago, modelo CM 40.

O corte das amostras foi realizado na cortadora metalográfica CM 40 da Teclago (Figura 34), um equipamento de bancada dotado de disco abrasivo refrigerado por sistema de recirculação de fluido, ideal para seccionamento preciso de metais sem causar alterações térmicas significativas na microestrutura.

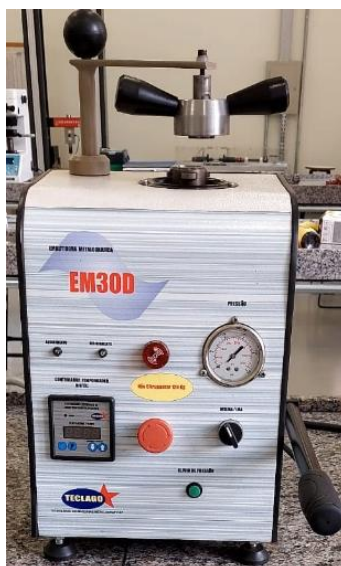
Figura 35 - Embutidora metalográfica Teclago, modelo EM30D.

As amostras foram embutidas em baquelite preta usando a embutidora EM30D da Teclago (Figura 35), por meio de embutimento termo pressurizado, assegurando a uniformidade e preservação das bordas para a preparação superficial.

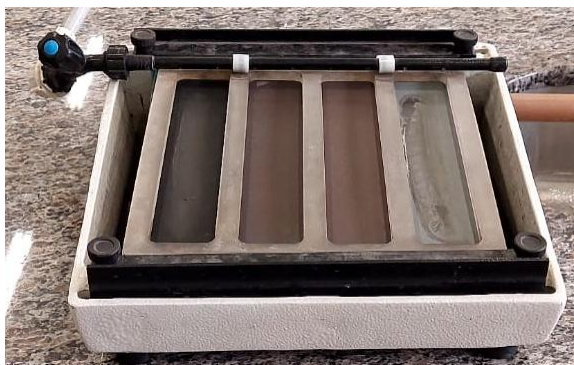
Figura 36 - Suporte para lixamento.

O lixamento plano foi realizado com lixas de carbeto de silício nas granulações 120, 320, 400, 600 e 1200. Apesar da recomendação da norma ASTM E3 quanto à mudança de direção e uso de água, optou-se por manter o sentido e realizar o processo a seco, o que apresentou melhores resultados para os materiais analisados (Figura 36).

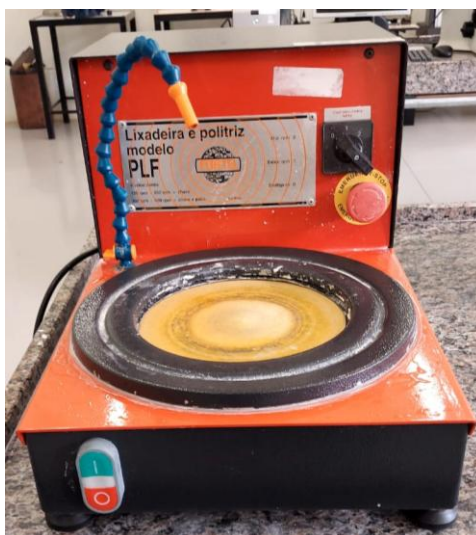
Figura 37 - Lixadeira e politriz Fortel, modelo PLF.

O polimento foi realizado na lixadeira e politriz modelo PLF da Fortel (Figura 37), com platô de feltro e uso de pasta de diamante, visando eliminar totalmente os riscos do lixamento e expor com clareza os contornos microestruturais.

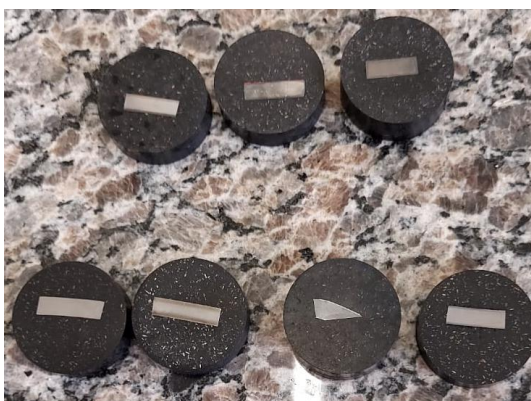
Figura 38 - Amostras prontas.

Após o polimento, foi realizado o ataque químico com solução de Nital 3% (mistura de ácido nítrico em álcool etílico), seguido de lavagem em água corrente e secagem rápida com soprador térmico, para evitar oxidação superficial, a Figura 38 apresenta as amostras prontas para a análise metalográfica.

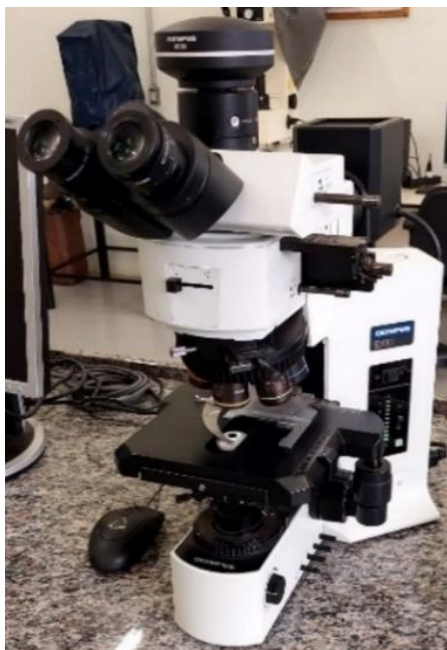
Figura 39 – Microscópio Olympus, modelo BX51.

As amostras preparadas foram analisadas por meio do microscópio óptico Olympus BX51 (Figura 39), um equipamento de alta resolução, com objetivas plana cromáticas, sistema de iluminação por luz refletida e transmissão, além de câmera digital acoplada para captura de imagens. Esse microscópio é adequado para análises metalográficas de microestruturas em diferentes materiais e tratamentos.

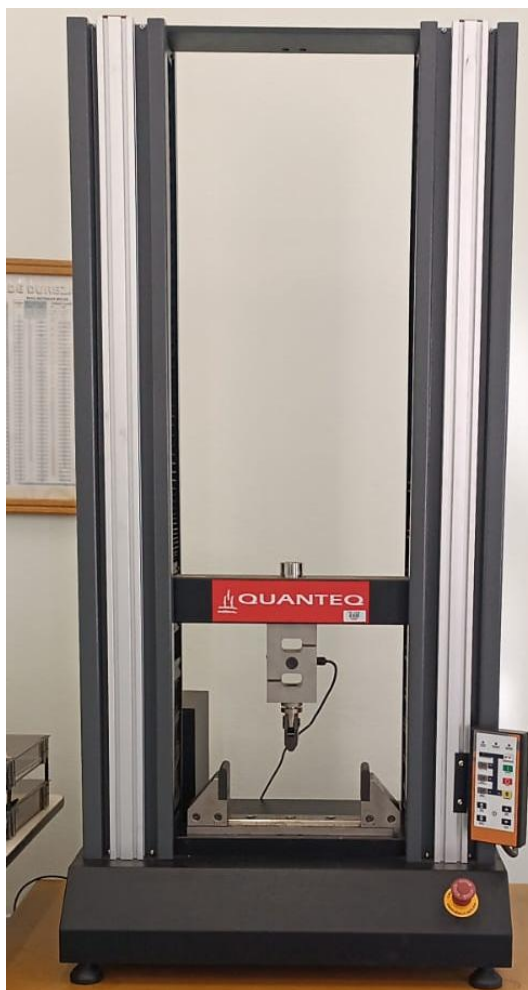
Figura 40 - Equipamento de ensaios mecânicos.

Os testes foram realizados em uma máquina universal de ensaios EMIC, modelo DL 10000, com capacidade máxima de 10000 kgf (100 kN). O equipamento, representado na Figura 40, está equipado com sensor óptico de deslocamento com resolução de 0,01

mm e sistema de medição de força por célula de carga. A faixa de velocidade de aplicação da carga varia entre 0,01 e 500 mm/min, permitindo a execução de ensaios com elevada precisão e controle dos parâmetros de deformação. A aquisição dos dados foi realizada por meio de *software* dedicado, garantindo rastreabilidade e confiabilidade durante todas as etapas do procedimento.

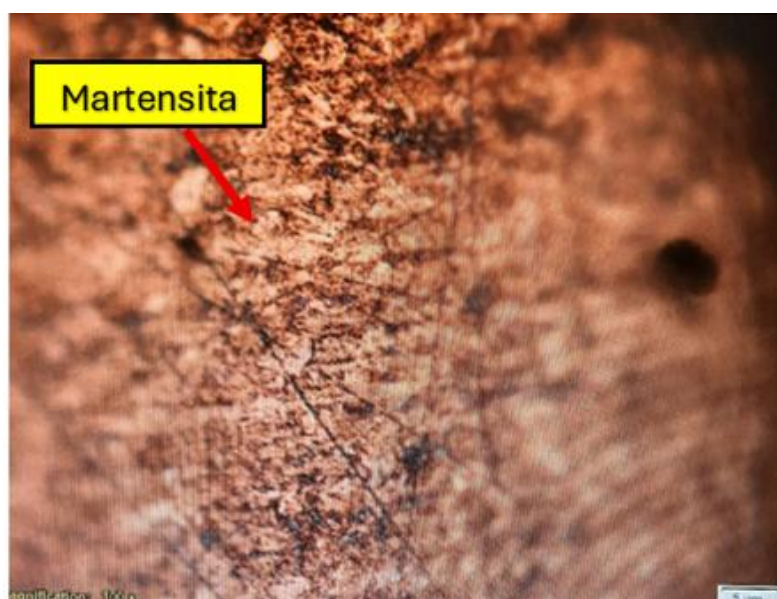
Figura 52 - Micrografia (amostra 3).

A Figura 52 apresenta uma micrografia obtida por microscopia correspondente à amostra de aço SAE 15B30 submetida a tratamento térmico de têmpera e revenido, com dureza final de 45 HRC. A imagem revela a presença de uma microestrutura com presença de martensita (regiões mais claras).

Essa combinação de fases é compatível com o tipo de tratamento térmico aplicado. A têmpera promove a formação da martensita, que confere alta dureza ao material, enquanto o revenido, realizado em temperaturas moderadas, permite o alívio das tensões internas.

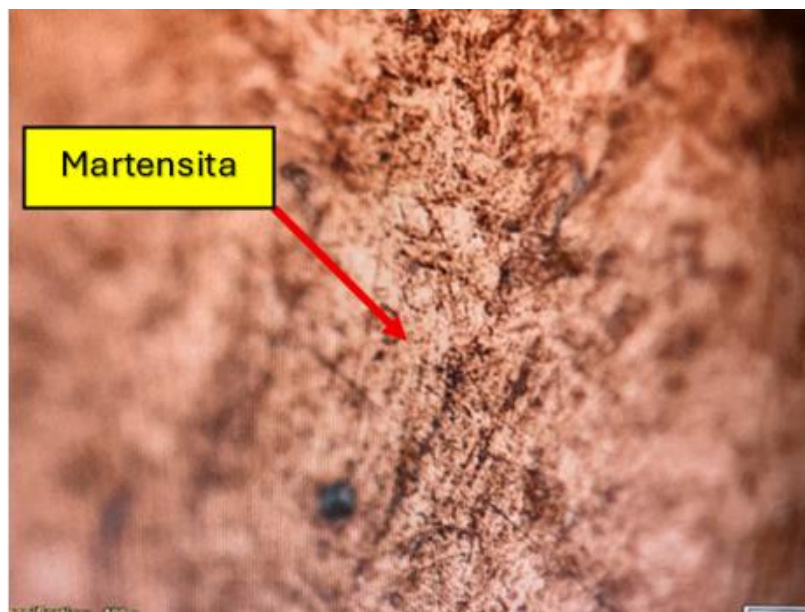
Figura 53 - Micrografia (amostra 4).

A Figura 53 apresenta a micrografia da seção transversal da amostra de aço SAE 15B30 submetida ao tratamento térmico de têmpera e revenido, com dureza final de 50 HRC.

A microestrutura observada é composta por martensita (regiões claras), o que confirma a predominância de uma estrutura de alta dureza. Em comparação com a condição de 45 HRC, nota-se um volume maior de martensita, justificado pelo ajuste nos parâmetros do tratamento térmico, como menor tempo de revenido ou temperatura reduzida.

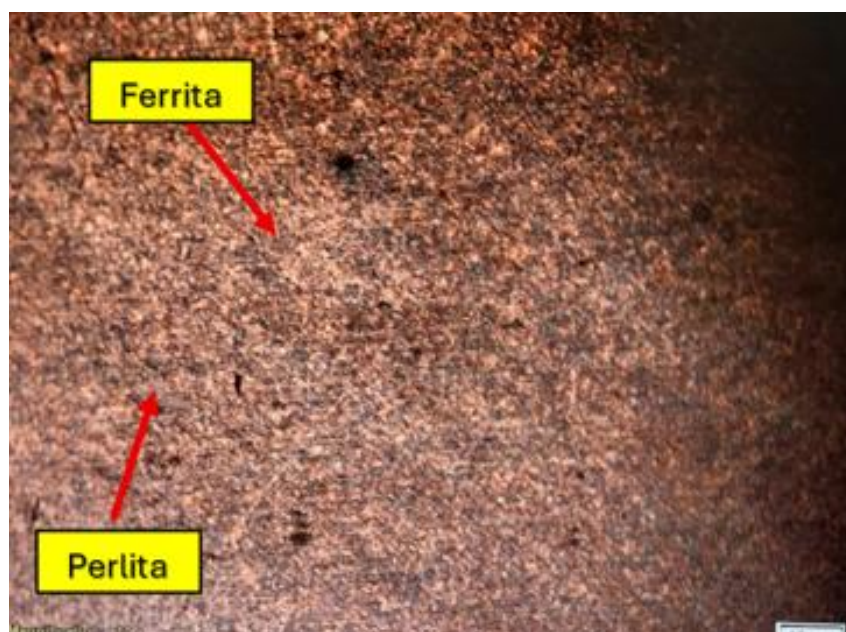
Figura 54 - Micrografia (amostra 5).

A Figura 54 apresenta a micrografia da seção transversal do aço SAE 1045. A imagem revela uma microestrutura típica desse tipo de aço, composta por ferrita (regiões claras) e perlita (regiões escuras), características de aços médios-carbono não tratados termicamente. Essa condição estrutural fornece resistência mecânica moderada, porém limitada resistência ao desgaste, justificando a necessidade da aplicação de um revestimento superficial.

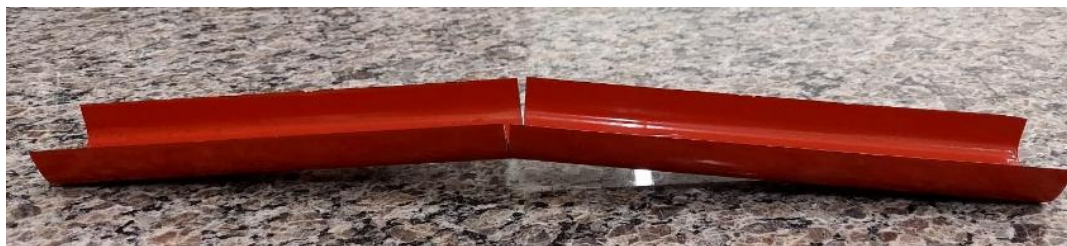
Figura 57 - Deformação e fratura das amostras (1,2,3 e 4).

Na Figura 57, pode-se ver o comportamento de deformação e o tipo da fratura ocorrido nas amostras 1, 2, 3 e 4, sendo que nos quatro tipos de amostras o comportamento foi praticamente o mesmo. Já a Figura 58, apresenta o resultado da amostra 5, que apresentou um comportamento distinto, com maior curvatura e fratura mais tardia, compatível com o alto deslocamento registrado.

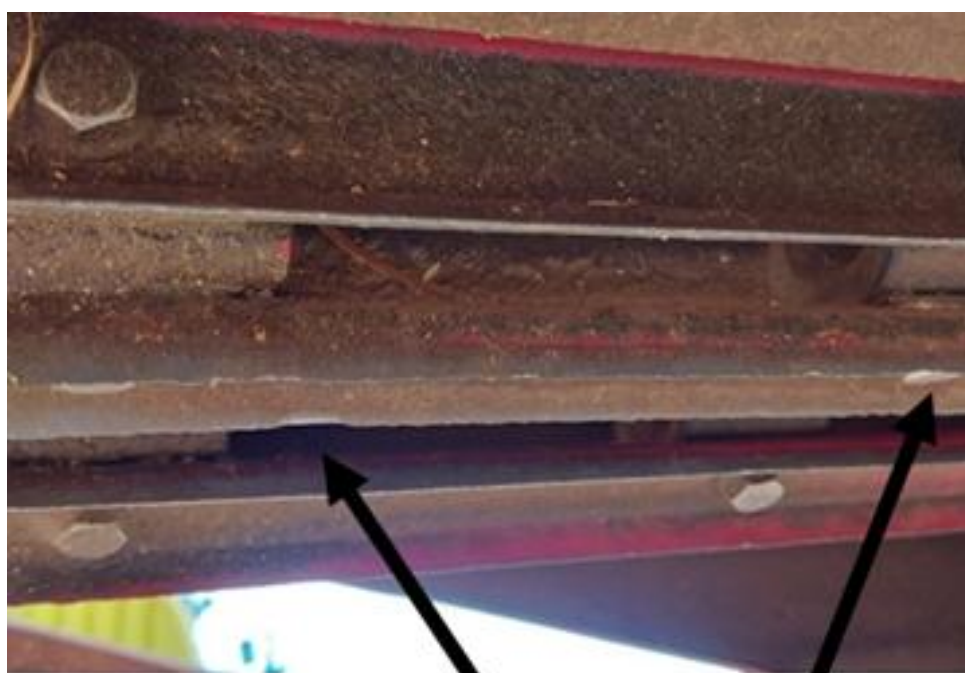
Figura 59 - Amostra 1 (1000 ha).

Os resultados demonstraram diferenças significativas de desempenho entre as amostras. As amostras 1 (Figura 59) e amostras 2 (Figura 60), (A36 carbonitretado com 0,5 mm e 1,0 mm, respectivamente) apresentaram trincas visíveis localizadas na região do fio, além de desgaste moderado. Embora as distâncias entre aletas tenham permanecido dentro da tolerância (inferiores a 2,0 mm), a presença de trincas foi considerada crítica, comprometendo a integridade estrutural das peças.

Trincas nos “fios”

As amostras de aço AISI A36 carbonitretado (amostras 1 e 2) mostraram desempenho razoável em termos de desgaste, mas foram desclassificadas devido à presença de trincas na região do fio, um fator crítico para componentes submetidos a esforços cíclicos e impacto durante a operação.

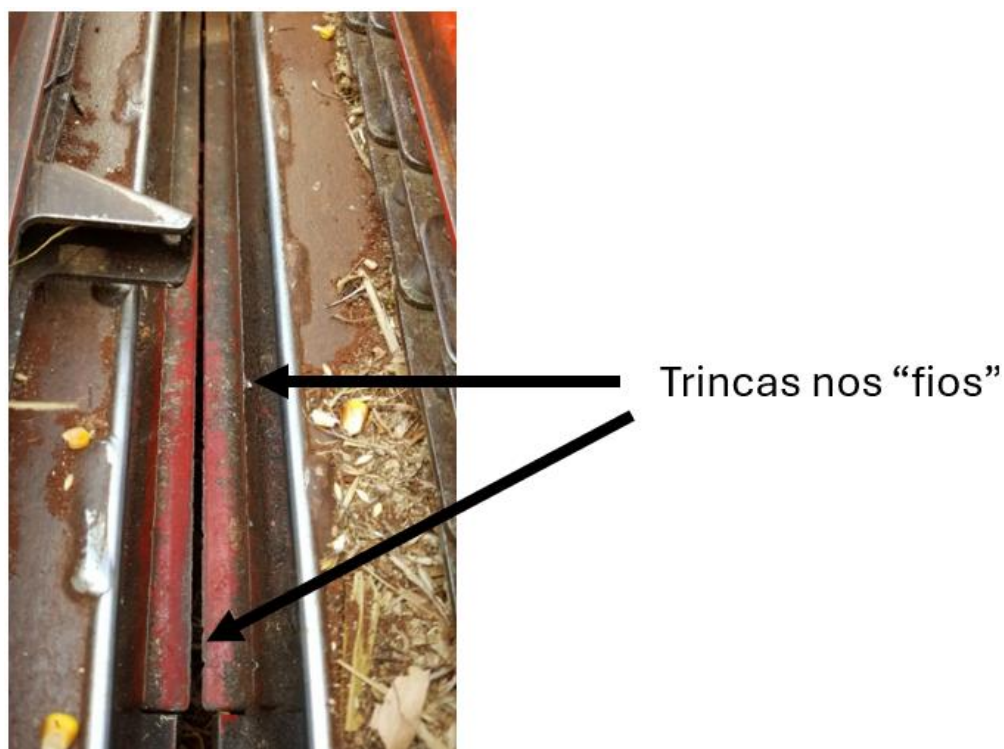
Figura 62 - Amostra 4 (1000 ha).

A amostra 4 (Figura 62), (SAE 15B30 com 50 HRC), embora com bom desempenho dimensional, também apresentou trincas na região do fio, conforme Figura 62 indicando que a maior dureza obtida com o tratamento térmico comprometeu a tenacidade do componente.

A amostra 4 (SAE 15B30 com dureza de 50 HRC) também apresentou trincas, sugerindo que níveis elevados de dureza, embora benéficos para a resistência ao desgaste, podem comprometer a tenacidade do componente quando não acompanhados de controle rigoroso das tensões internas.
